ANALISA POSTUR KERJA OPERATOR *REPAIR PART* TIPE 1WD-F1216-00 BRACKET RR FENDER MENGGUNAKAN METODE RULA DI PT. TRIMITRA MARGANDA UNGGUL TEGAL

Abstrak

Kata Kunci: *Rapid Upper Limb Assessment (RULA)*, operator *repair part*, postur kerja

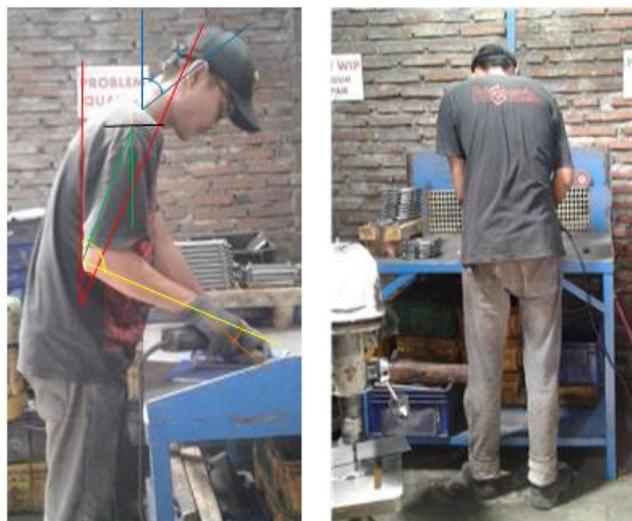
Gambar 3.1 Operator *Repair Part* 1

Tabel 3.2 Hasil Pengukuran Sudut Operator Pertama

Penilaian Anggota Tubuh	Nama Operator : IRFAN	
	Sudut yang dibentuk	Skor
Lengan Atas	Ekstensi 20°	1
Lengan Bawah	Fleksi 20°	1
Peregangan Tangan	Ekstensi 20°	3
Pergelangan tangan memuntir	kisaran normal	1
Leher	Fleksi 50°	3
Badan	Fleksi 23° + bungkuk ke samping	3 + 1
Kaki	berdiri tertopang dengan baik	1

Jadi diperoleh hasil bahwa skor postur Group A untuk operator repair part pertama adalah 2.

Jadi diperoleh hasil bahwa skor postur group B untuk operator repair part pertama adalah 5.

Diperoleh hasil bahwa **Grand Skor RULA** untuk operator *repair part* pertama adalah **5**, dimana berada pada **tingkat aksi Level 3**.

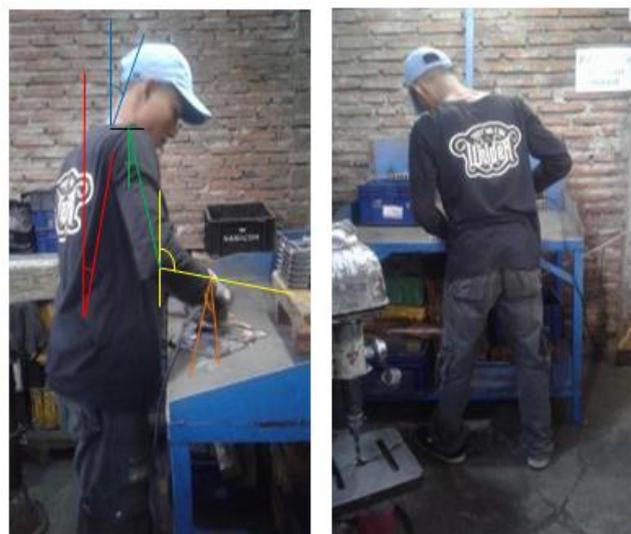
Gambar 3.2 Operator *Repair Part 2*

Untuk pengukuran operator kedua dari foto dokumentasi di bawah ini, hasil pengukuran RULA diperoleh sebagai berikut:

Tabel 3.7 Hasil Pengukuran Sudut Operator Kedua

Penilaian Anggota Tubuh	Nama Operator : AHMAD	
	Sudut yang dibentuk	Skor
Lengan Atas	Fleksi 10°	1
Lengan Bawah	Fleksi 80°	1
Peregalangan Tangan	Ekstensi 15°	2
Pergelangan tangan memuntir	kisaran normal	1
Leher	Fleksi 20° + memuntir	2 + 1
Badan	Fleksi 10°	2
Kaki	berdiri tertopang dengan baik	1

Jadi diperoleh hasil bahwa nilai skor postur Group A untuk operator *repair part* kedua adalah 2.

Jadi diperoleh hasil bahwa nilai skor postur group B untuk operator *repair part* kedua adalah 3.

Diperoleh hasil bahwa **Grand Skor RULA** untuk operator *repair part* kedua adalah 4, dimana berada pada **tingkat aksi Level 2**.
