ANALISIS IMPLEMENTASI PROGRAM K3 DALAM UPAYA

MENINGKATKAN KESEHATAN DAN KESELAMATAN KERJA DI PPCI PEMALANG

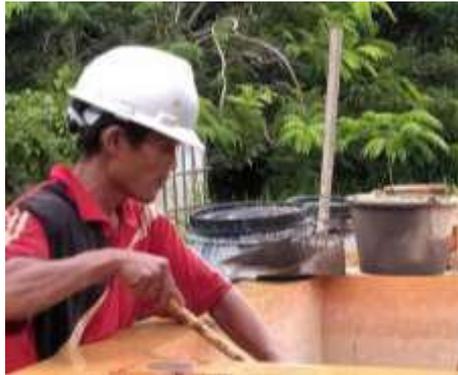
Gambar 3.1 Karyawan di bagian pengolahan limbah

Karyawan tersebut terlihat di pengolahan limbah yang sedang membersihkan limbah tidak menggunakan APD masker dan sarung tangan hal tersebut bila dilakukan jangka panjang bisa menimbulkan kerusakan pada pernapasan karena bau dari paparan limbah yang cukup menyengat. Maka sebaiknya pihak HSE untuk selalu mengingatkan karyawan untuk menggunakan APD.

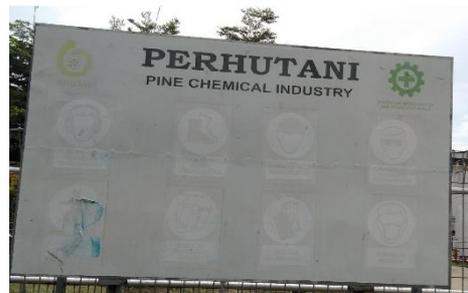
Gambar 3.2 Rambu K3 Yang Sudah Pudar

Rambu K3 mungkin tampak sebagai aspek kecil dalam implementasi K3 di tempat kerja tetapi itu dapat membantu memperingatkan pekerja tentang bahaya dan pencegahannya namun disini terlihat rambu k3 yang sudah pudar sehingga perlu diganti atau diperjelas.

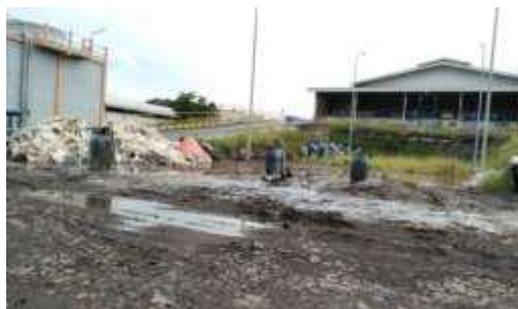
Gambar 3.3 Lokasi penampungan bahan baku getah pinus

Di area tempat penyimpanan bahan baku getah pinus terlihat masih ada bekas bekas karung yang kurang tertata dan juga ada genangan air sehingga hal tersebut dapat menyebabkan potensi menjadi sarang nyamuk.

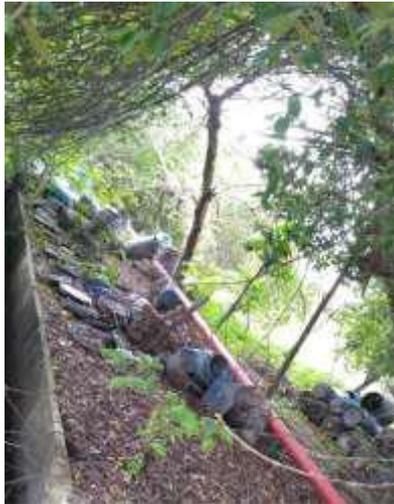
Gambar 3.4 Lokasi di sekitar area bahan baku

Bekas bekas drum getah di sudut pabrik masih kurang tertata rapi sehingga kemungkinan bisa berpotensi menjadi sarang nyamuk ataupun tempat tinggalnya ular sehingga perlu dibenahi.

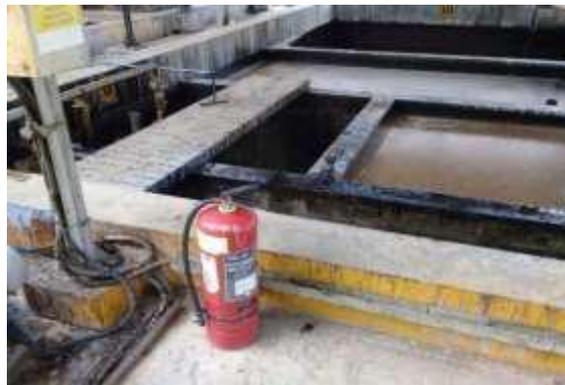
Gambar 3.5 Lokasi APAR di area pengolahan limbah

APAR terlihat penempatan di bawah lantai serta minim keterangan rambu di area pengolahan limbah, tempat standar penempatan APAR adalah area yang mudah di akses dan tidak terhalang oleh benda atau gangguan lainnya. Tepat di atas APAR haruslah di pasang atau di beri tanda APAR yang jelas sesuai standar pemasangan apar di dinding minimal 15 cm dari lantai atau idealnya 125 cm dari lanta

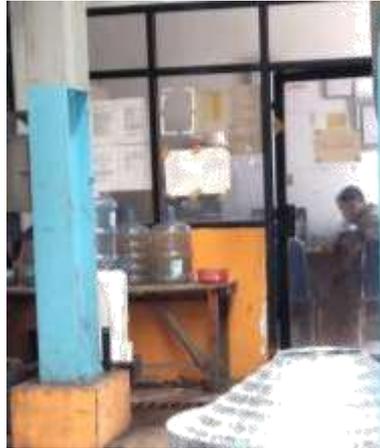
Gambar 3.6 Ruang Office Plant

Tampak di dalam ruangan office plant 1 ventilasi udara yang kurang sehingga menyebabkan udara menjadi pengap serta di bawah lantai terdapat selokan yang terbuka akibatnya menimbulkan bau yang tidak sedap serta terlihat tempat minum yang kurang tepat dalam peletakannya.

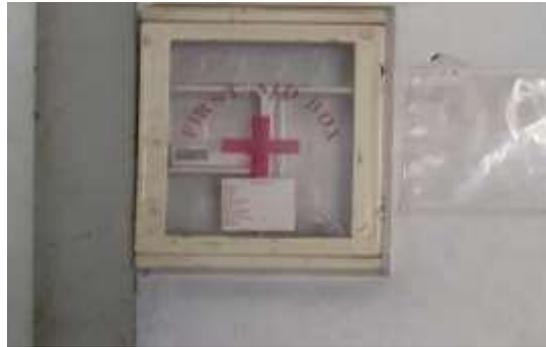
Gambar 3.7 Isi Kotak P3K Yang Kurang Lengkap

Alat P3K merupakan pertolongan pertama pada kecelakaan merupakan hal yang paling diperlukan ketika terjadi kecelakaan di tempat kerja baik ringan maupun parah. Manusia tidak pernah lepas dari yang namanya penyakit hingga bahaya sekalipun selal ada resiko yang bisa mengancam keselamatan kerja. P3K merupakan singkatan dari Pertolongan Pertama Pada Kecelakaan P3K merupakan upaya pertolongan atau perawatan yang di lakukan terhadap korban kecelakaan sebelum mendapatkan pertolongan pada dokter. P3K pada dasarnya merupakan pertolongan sementara sehingga sifatnya hanya mencegah namun juga bisa mengobati jika memang korban tidak terluka parah atau tidak membutuhkan pertolongan medis, alat P3K ditujukan untuk mencegah terjadinya infeksi, dan mengurangi rasa sakit maka dari itu kotak P3K sangatlah penting serta harus lengkap isi dari kotak P3K di dalam area pabrik.
